# ビニル系床材の汚染対策

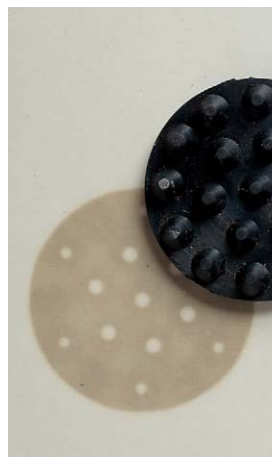
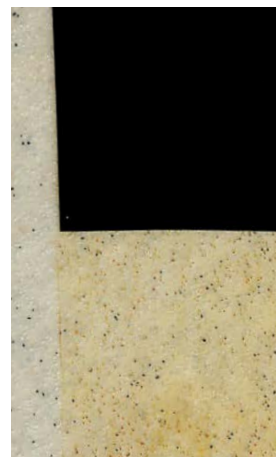
イスやワゴン等に使用されているキャップやキャスター・タイヤがゴム製品の場合、ゴム成分（プロセスオイル・老化防止剤等）が床材に染み込み、着色汚染が生じることがあります。

これらの対策が取れない場合は、汚染が目立ちにくい床材を選ぶ必要があります。また、養生テープを床材に貼り付けた場合、テープの粘着剤成分や配合（特に酸化防止剤）によっては、同じように着色汚染が生じることがあります。アクリル系粘着剤のもの（GPテープ等）を使用する等して防止してください。

- ①着色汚染の生じない種類のゴム製品を使用する
- ②キャスターをウレタンやナイロン等の材質に変更する
- ③直接床材に接触しないよう、あて板等を敷き保護する
